# 子供の移動経路／通学路等の安全対策箇所図(福地小学校区)

別添②

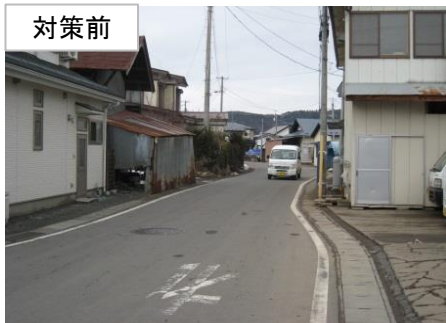
対策前

## ① 幅員が狭く歩道もなく危険

拡幅改良及び歩道設置(平成27年度～事業中)

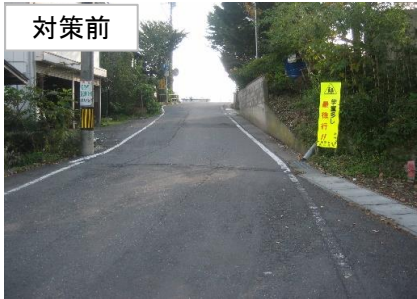
対策前

④ 幅員が狭く、歩道もなく危険、防犯灯が少なく暗い

- ・歩道設置(令和2年度対策済)
- ・防犯灯整備(令和2年度対策済)

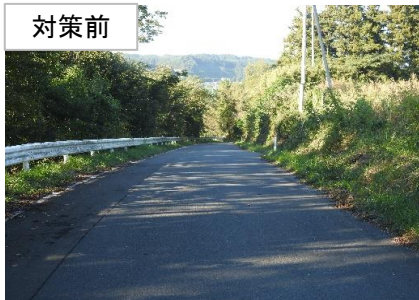
対策前

- ⑦ 幅員が狭く、歩道もなく危険  
防犯灯が少なく暗い

- ・歩道設置(令和2年度対策済)
- ・防犯灯整備(令和2年度対策済)

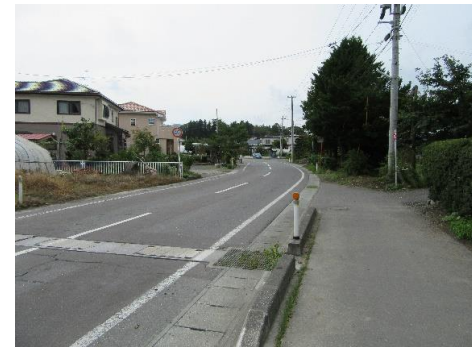
- ⑤ 歩道が一部途切れており危険

- ・歩道整備

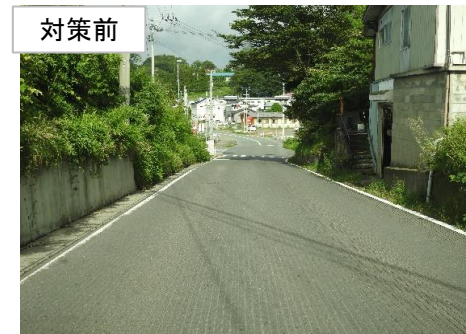
対策前

- ⑥ 幅員が狭く、歩道もなく危険

- ・歩道整備

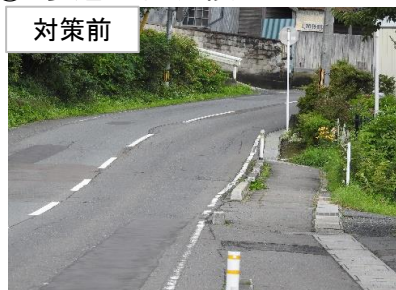
対策前

- ⑧ 歩道がなく危険

- ・歩道整備

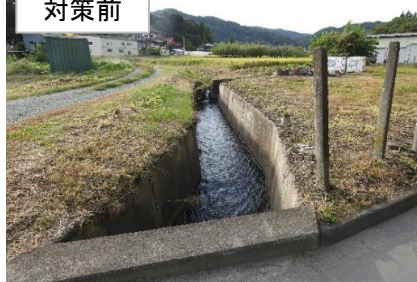
対策前

⑨ 橋に防護柵がなく、水路に蓋がないため危険

〈対策メニュー〉  
・防護柵設置(R3年度対策済)

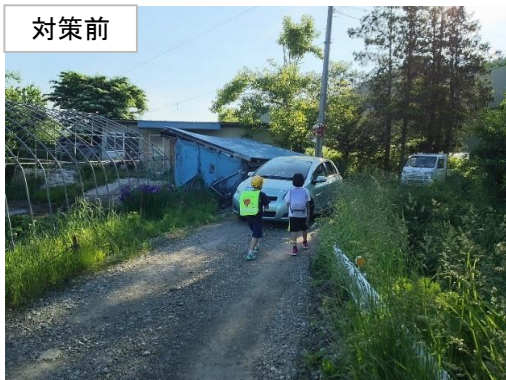
対策前

⑪ 幅員が狭く、歩道もなく危険

〈対策メニュー〉  
・拡幅改良及び歩道整備

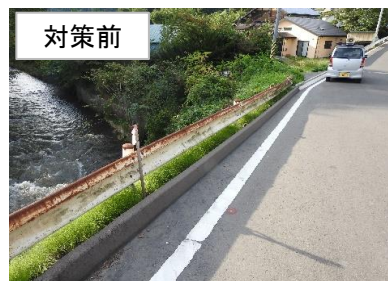
対策前

⑩ ガードレールが老朽化しており危険

〈対策メニュー〉  
・ガードレールの更新(R3年度対策済)

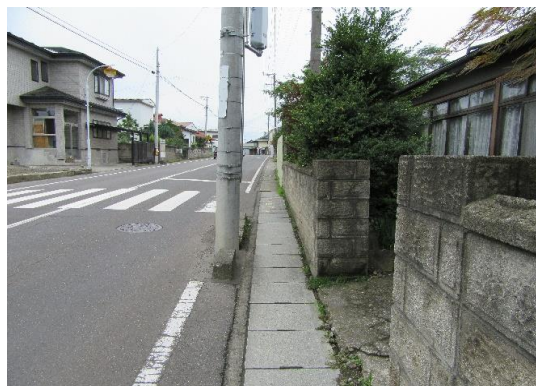
⑬ 歩道がなく、路上駐車が多く危険

〈対策メニュー〉  
・歩道整備
