# 南部町通学路対策箇所一覧表

平成27年2月20日時点

# 通学路対策箇所図(福地小学校区)

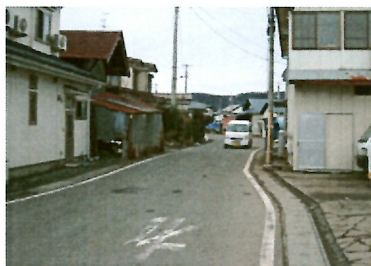
| 番号 | 路線名 | 箇所名・住所 | 通学路の状況・危険の内容 | 対策内容 | 事業主体 | 対策年度 |
|---|---|---|---|---|---|---|
| 1 | 県道 苫米地・兎内線 | 南部町大字苫米地 地内<br>松村商店～山道商店までの間 | 交通量が比較的多い、幅員が狭く歩道のない道路で接触等の危険大 | 拡幅改良及び歩道設置 | 青森県 | H27～ |

- 1 交通量が比較的多い、幅員が狭く歩道のない道路で接触等の危険がある。

〈対策メニュー〉  
拡幅改良及び歩道の設置(H27～)

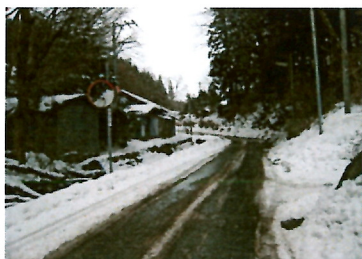
| 番号 | 路線名 | 箇所名・住所 | 通学路の状況・危険の内容 | 対策内容 | 事業主体 | 対策年度 |
|---|---|---|---|---|---|---|
| 3 | 町道 日渡・青鹿長根線 | 南部町大字鳥舌内字中山11-1地先 | 幅員が狭いY字交差点で見通しが悪いため危険 | カーブミラーの設置 | 南部町 | H24済 |

3 幅員の狭いY字交差点で、  
見通しが悪く危険である。

〈対策メニュー〉  
カーブミラーの設置(H24対策済)

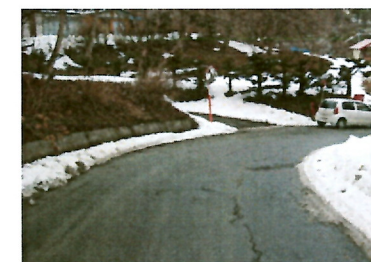
| 番号 | 路線名 | 箇所名・住所 | 通学路の状況・危険の内容 | 対策内容 | 事業主体 | 対策年度 |
|---|---|---|---|---|---|---|
| 2 | 町道 日渡・青鹿長根線 | 南部町大字鳥谷 地内<br>旧鳥谷小前から下り50m | 幅員が狭く、急カーブで見通しが悪いため危険 | カーブミラーの設置 | 南部町 | H24済 |

2 幅員の狭い急カーブで見通  
しが悪く危険である。

〈対策メニュー〉  
カーブミラーの設置(H24対策済)

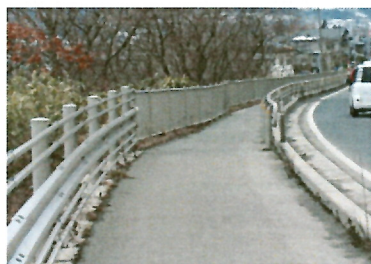
| 番号 | 路線名 | 箇所名・住所 | 通学路の状況・危険の内容 | 対策内容 | 事業主体 | 対策年度 |
|---|---|---|---|---|---|---|
| 8 | 国道4号線 | 南部町大字剣吉 地内<br>長坂下公園向 upper 車線 | 歩道の一部が狭い箇所があり、また落差があるため転落の危険 | 防護柵の設置 | 国 | H24済 |

- 8 歩道の一部が狭く落差がある箇所があり、転落の危険がある。

〈対策メニュー〉  
防護柵の設置(H24対策済)

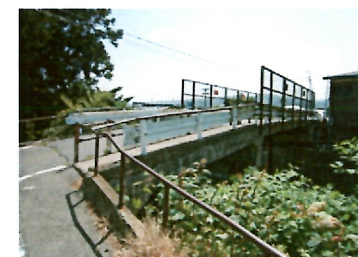
| 番号 | 路線名 | 箇所名・住所 | 通学路の状況・危険の内容 | 対策内容 | 事業主体 | 対策年度 |
|---|---|---|---|---|---|---|
| 10 | 町道 荒町・剣吉小学校線 | 南部町大字剣吉 地内<br>荒町陸橋 | 荒町陸橋の防護柵が老朽化しているため危険 | 橋梁長寿命化計画により実施 | 南部町 | H27～ |

- 10 荒町陸橋の防護柵が老朽化しており危険である。

〈対策メニュー〉  
防護柵の更新(H27～)  
(橋梁長寿命化計画)

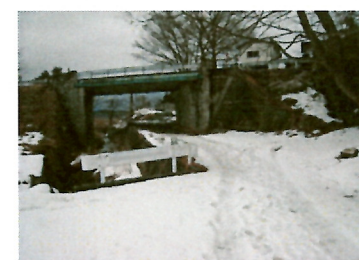
| 番号 | 路線名 | 箇所名・住所 | 通学路の状況・危険の内容 | 対策内容 | 事業主体 | 対策年度 |
|---|---|---|---|---|---|---|
| 11 | 町道 八森・腰廻線 | 南部町大字森越 地内<br>梵纏橋 | 防護柵がなく転落の危険 | 防護柵の設置 | 南部町 | H24済 |

- 11 防護柵がなく転落の危険がある。

〈対策メニュー〉  
防護柵の設置(H24対策済)
